Rohrbruch unterspült wichtige Straße: Fahrbahneinbruch drohte

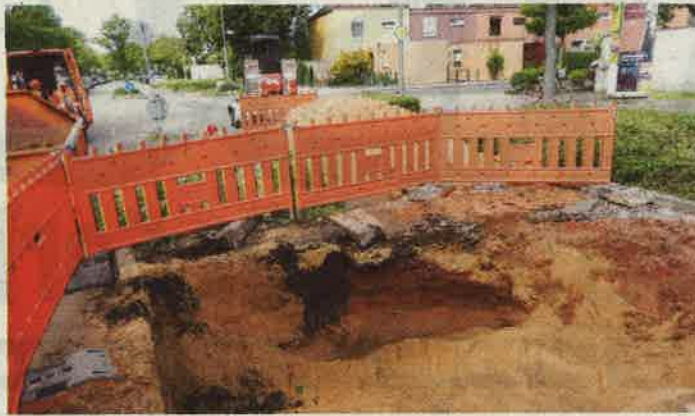
Nach Angaben des stellvertretenden Geschäftsführers Sebastian Kratz muss die Leitung am vorigen Sonnabend gegen 23 Uhr geborsten sein. Das unter Druck stehende und ausströmende Wasser sorgte für eine massive Unterspülung der Fahrbahn Auf der Horst. Wer den Rohrbruch entdeckt hat, konnte Kratz auf Nachfrage der UMSCHAU nicht sagen. Sofort sei der Bereitschaftsdienst der WVGN ausgerückt und habe die schadhafte Leitung mit Schiebern geschlossen. Nach Angaben von Kratz waren etwa 150 Anwohner in der Nacht von Sonnabend auf Sonntag zwischen 23 und 4 Uhr morgens von der Wasserversorgung abgeschnitten. Eine Tiefbaufirma grub die Straße auf, um an die schadhafte Stelle zu kommen. Aus dem geplatzten Rohr strömten mehrere tausend Liter in das Erdreich, in dem sich ein Hohlraum bildete. Dem Vernehmen nach drohte die

Die Straße Auf der Horst wurde durch einen massiven Rohrbruch unterspült und musste von den Tiefbauern aufgegraben werden. Mehrere tausend Liter ausströmenden Wassers hatten die für den Stadtverkehr wichtige Straße unterspült, die einzubrechen drohte. 150 Anwohner hatten stundenlang in der Nacht kein Trinkwasser.

In den 60er-Jahren war es üblich, Asbestzementrohre zu verlegen. Sie haben nach den Worten von Kratz nach Jahrzehnten das Ende ihrer Lebensdauer erreicht. Auto- und Busfahrer hatten an der Ecke Auf der Horst/Saturnring noch

arbeiteten die Techniker der Wasserversorgung daran, den Schaden einzugrenzen, damit die wichtige Straße schnell wieder freigegeben werden konnte. In der Baugrube verlegten die Fachleute gleich eine neue Leitung, die in Kürze an das Leitungsnetz angeschlossen wird. Dann muss die Straße nicht erneut aufgegraben und gesperrt werden. Am Wochenende und selbst am Montag fuhren sich noch etliche Autofahrer in der plötzlichen „Sackgasse“ fest, da es im Stadtteil keine eindeutige Beschilderung gab. Selbst ein Notarztwagen und ein Linienbus gerieten in die Engstelle. Die Üstra hatte bereits Sonntagmorgen über den Kurznachrichtendienst Twitter gemeldet, dass die Linie 420 nicht über dieses Teil des Stadtteiles Auf der Horst fahren kann.

Inzwischen ist die schadhafte Stelle ausgebessert worden und hat eine frische Deck- und Tragschicht erhalten. Einen ähnlichen Zwischenfall hatte es vor Monaten im Mühlenbergsweg/Ecke Bergstraße gegeben. Er hatte allerdings nicht solche Auswirkungen, weil auf der Straße momentan keine Busse verkehren.
